Βασίλης Μεσσής

ΟΙ ΕΚΚΛΗΣΙΕΣ ΤΗΣ ΔΡΑΜΑΣ

ως ιστορικά γεγονότα, φορείς αξιών και ζώντες οργανισμοί

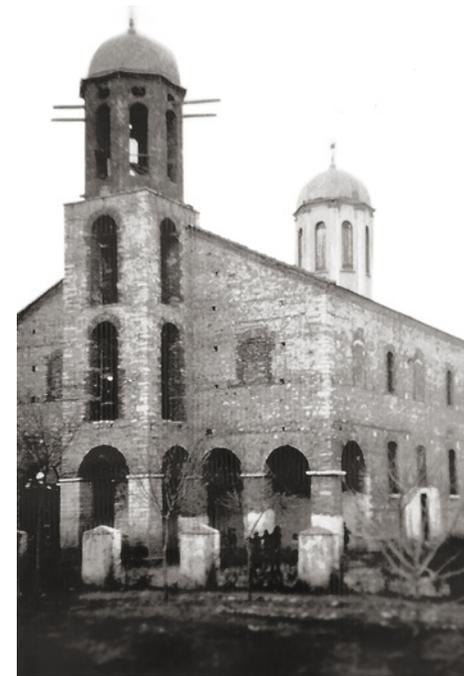
Εικ. 5. Βουλγαρική εκκλησία Προσοσάνης (προέλευση Εφημερίδα *Ήως*, αριθ. φ. 22, Αύγουστος 2004, σ. 10).

σωθεί ο ναός, κάνοντας λόγο για τη βάνουση εκστρατεία εξαφάνισης κάθε παλιού στον τόπο μας και για τη συγκαλυπτική παραμυθολογία που ανέπτυσσαν οι υπεύθυνοι για την μετέπειτα καταστροφή, οι οποίοι υποστήριζαν ότι ο παλιός ναός δεν είχε καμία αρχαιολογική και ιστορική αξία! Και ο ξένος, ο δημόσιος λειτουργός, είναι ο τότε έφορος αρχαιοτήτων στην περιοχή, ο Χαράλαμπος Πέννας, που τα έβαλε με «θεούς και δαίμονες», για να σωθεί η εκκλησία. Δεν τα κατάφερε. Η πόλη της Δράμας του χρωστά ένα μεγάλο ευχαριστώ και μια ακόμη μεγαλύτερη συγγνώμη.

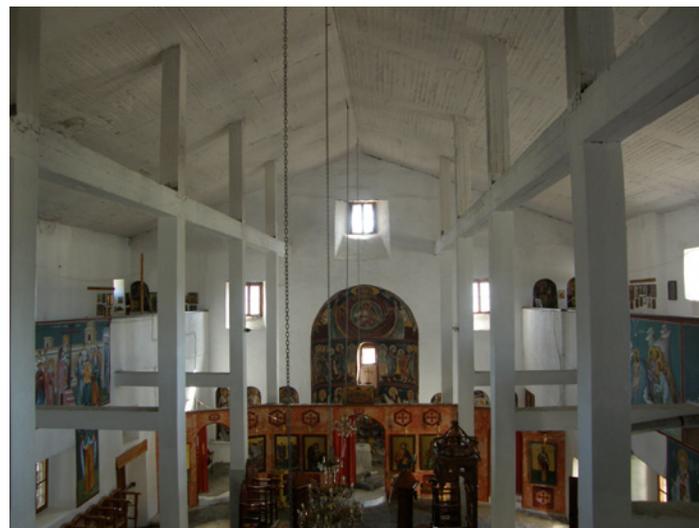
Εικ. 7. Ταξιάρχες Ακρινού (Λόφτσα).

Ο ναός των Ταξιαρχών στο σβησμένο σήμερα από τον χάρτη Ακρινό (Λόφτσα) (εικ. 7), που έμεινε ασκεπής μετά το Β΄ Παγκόσμιο Πόλεμο, ο Άγιος Ιωάννης ο Πρόδρομος Λευκογείων (Μπελόντιτσα), ο Άγιος Γε-

ώργιος Ξηροποτάμου (Βησοτσάνη), ο Άγιος Αθανάσιος Εξοχής (Βέσμη), απέκτησαν τις τελευταίες δεκαετίες τσιμεντένιες στέγες, εξαιρετικά ακαλαίσθητες και σε πλήρη αντίθεση με την αρχιτεκτονική μορφή του υπόλοιπου κτίσματος. Στους ναούς με ατυχή αποκατάσταση κορυφαίο και ακραίο παράδειγμα είναι αναμφισβήτητα ο Άγιος Αθανάσιος Καλλιθέας (Εγρί Ντερέ), η ανακαίνιση του οποίου το 1997 δημιούργησε στην πραγματικότητα έναν νέο ναό, καθώς η τρίκλιτη ταπεινή ξυλόστεγη βασιλική του 1835 ανακαινιζόμενη μεταβλήθηκε σε έναν πανύψηλο τρουλλαίο σταυροειδή εγγεγραμμένο ναό.

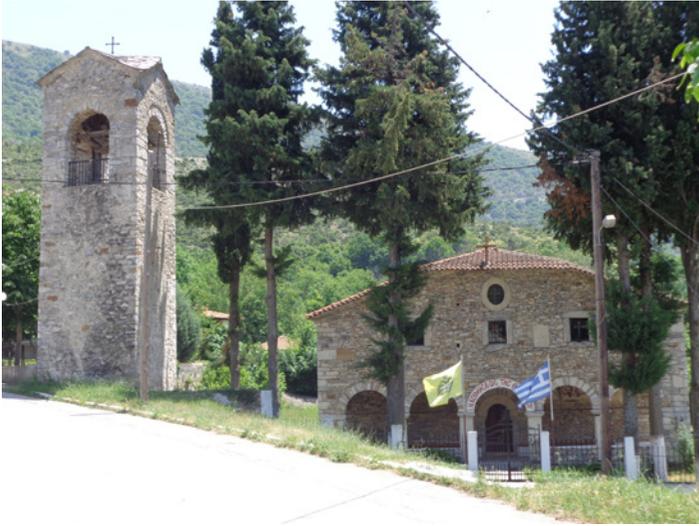
Εικ. 8. Κοίμηση Θεοτόκου Πανοράματος (Καλαπότι).

(εικ. 8) με στοά και υπερκείμενο γυναικωνίτη⁴², που στην περίπτωση μας αφορά μόνο τη δυτική πλευρά, προκαλεί έκπληξη, λόγω μεγέθους, σε όποιον επισκέπτεται τον μικρό σημερινό, παραθεριστικό κατά βάση οικισμό. Θα πρέπει, για να μετριάσει η έκπληξη, να λάβει υπόψη ότι κάποτε το Καλαπότι ήταν πολυπληθής και εξαιρετικά σημαντικός οικισμός λόγω της γεωγραφικής του θέσης, στο έμπα της γνωστής τότε και διάσημης αργότερα Διάβασης Καλαποτιού. Σημαντικότερο είναι επίσης το καμπαναριό του ναού. Με έτος κατασκευής το 1864, είναι το πρώτο που κατασκευάστηκε στην περιοχή και από τα πρώτα μεταβυζαντινά εν γένει στον βορειοελλαδικό χώρο. Το τέμπλο του ναού (εικ. 9), κατασκευασμένο στα 1849 και άριστα

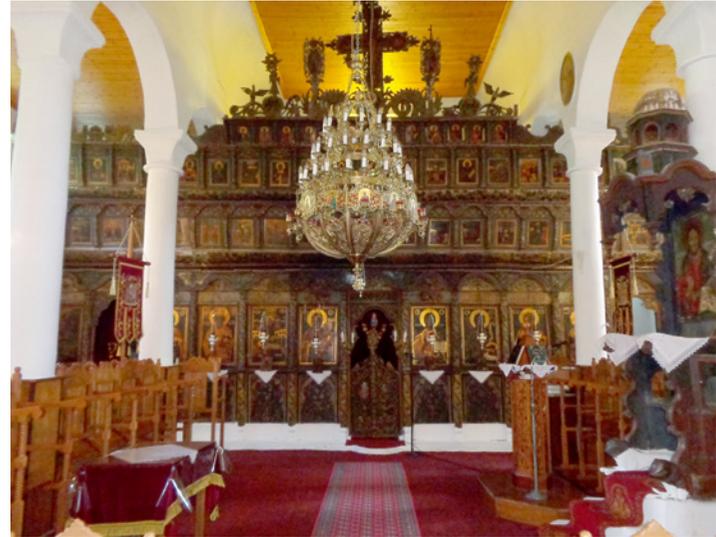
Εικ. 9. Κοίμηση Θεοτόκου Πανοράματος (Καλαπότι).

διατηρημένο, διασώζει σε μια από τις δεσποτικές του εικόνες την υπογραφή του ζωγράφου, του Ντιμιτάρ Χατζποικονόμ⁴³. Ο ναός ήταν άλλοτε τοιχογραφημένος σε όλες του τις επιφάνειες. Από τις τοιχογραφίες ελάχιστα διασώθηκαν.

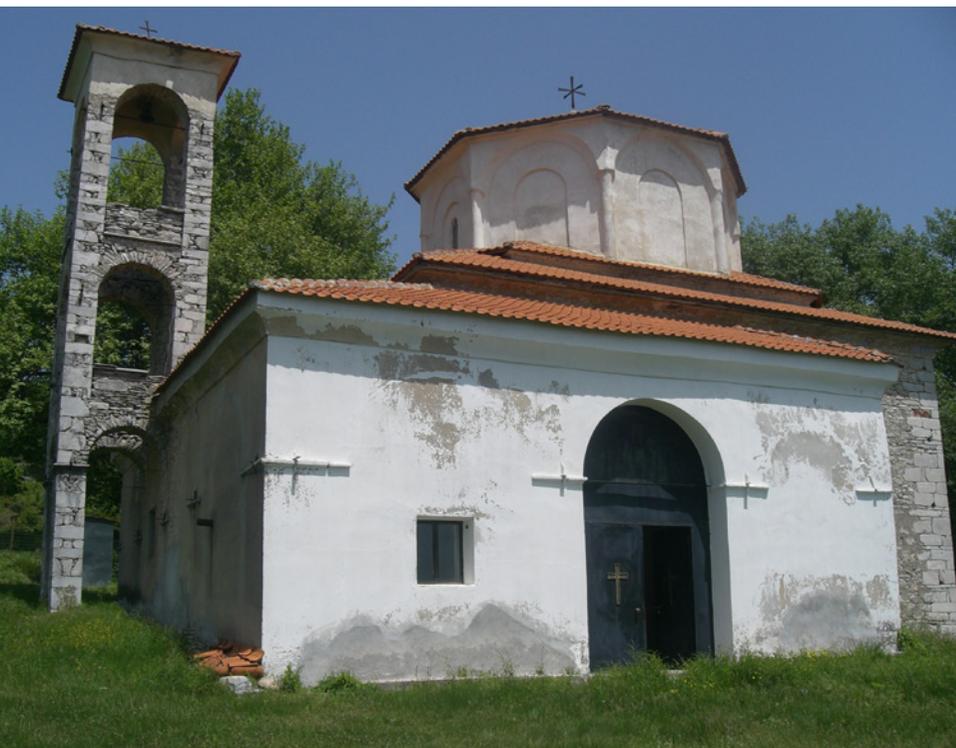
Εικ. 10. Άγιος Δημήτριος
Πανοράματος (Καλαπότι).

από το χωριό, μέσα στην κλεισούρα του Καλαποτίου (εικ. 10), σώθηκε μόνο το καθολικό, αν και έως τη δεκαετία του 1970 διατηρούνταν τα κελιά των μοναχών, ο πυλώνας, η δεξαμενή. Ο ναός κτίστηκε στα 1865 στον τύπο του συνεπτυγμένου σταυροειδούς εγγεγραμμένου ναού, που επιλεγόταν την εποχή εκείνη κυρίως για μικρά παρεκκλήσια του Αγίου Όρους. Το μοναστήρι από τη δεκαετία του 1870 πέρασε στην κατοχή των Εξαρχικών και έγινε ορμητήριο των ένοπλων ομάδων τους. Δεσποτικές εικόνες του ζωγράφου Ιερεμία από το Μελένικο⁴⁵ (1866) και του Στέργιου Γεωργιάδη από το Νευροκόπι (1872)⁴⁶ κόσμησαν το τέμπλο του (εικ. 11), ενώ οι τοιχογραφίες, που καλύπτουν σχεδόν όλες τις εσωτερικές επιφάνειες του ναού, έγιναν στα 1874. Στη σβησμένη κτητορική επιγραφή διαβάζουμε, ευτυχώς, το τοπωνύμιο Γκάλιτσνικ, που κατά πάσα πιθανότητα αφορά το όνομα του οικισμού από το οποίο προέρχεται ο ζωγράφος⁴⁷. Το Γκάλιτσνικ (Γαλιτσνικ), στο σημερινό κράτος των Σκοπίων,

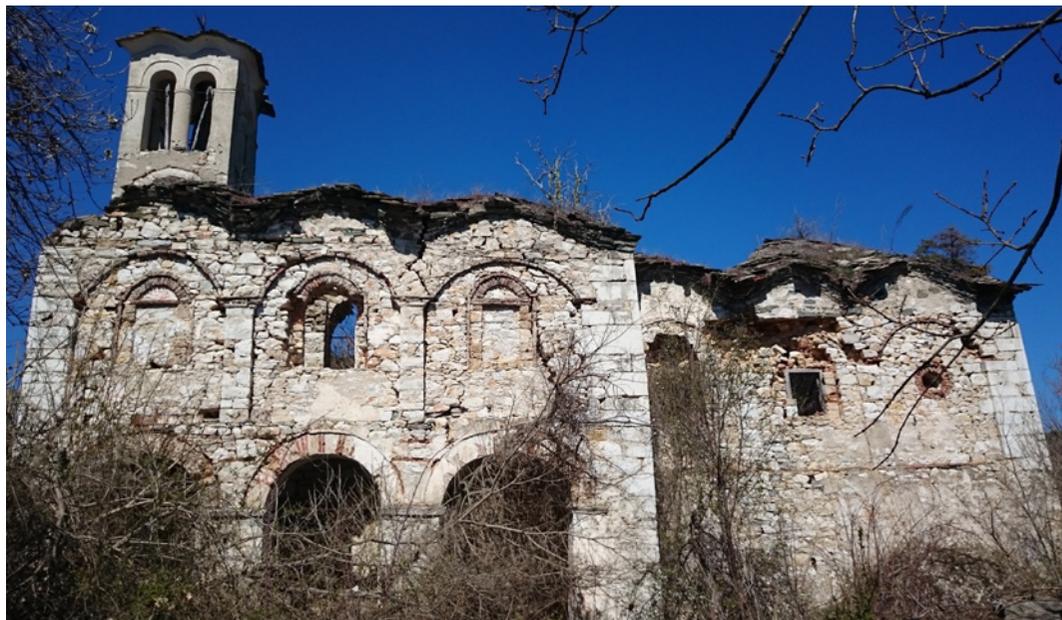
Εικ. 17. Άγιος Γεώργιος Κριθαρά (Μπούτιμ).

κείμενο γυναικωνίτη στη δυτική και στο ήμισυ των πλάγιων πλευρών είναι ο τύπος του ναού, που κτίστηκε περί το 1880 (εικ. 17)⁵⁶. Σε πλήρη ερείπωση σήμερα, ο ναός είναι το μοναδικό από τα κτίσματα του οικισμού που διατηρείται. Το μικρό και ασήμαντο τότε χωριό και οι οικονομικές δυνατότητες των κατοίκων του δεν θα μπορούσαν να δικαιολογήσουν την κατασκευή του συγκεκριμένου ναού. Αναμφίβολα αποτέλεσε ένα σημαντικό έργο πολιτικής, καθώς το Μπούτιμ, κτισμένο σε λόφο απέναντι από τη Λιβιάδιστα, όριζε μαζί με αυτήν τα περάσματα, που οδηγούσαν από τον μουσουλμανικό κόσμο ανατολικά του Νέστου, στον χριστιανικό κόσμο, δυ-

τικά του ποταμού, τον οποίο διεκδικούσαν Έλληνες και Βούλγαροι. Η πολυπλοκότητα του κτίσματος και οι δυσκολίες που λόγω αυτής θα προέκυπταν στην κατασκευή του απαιτούσαν έμπειρους μαστόρους, για να ολοκληρώσουν το δύσκολο εγχείρημα. Οι μάστορες εικάζουμε ότι θα ήρθαν από κάποιο μαστοροχώρι της Βουλγαρίας, πιθανώς από την κοντινή στο Μπούτιμ Κοβατσέβιτσα (Κοβαचेвица). Ο Άγιος Γεώργιος Κριθαρά χρόνο με τον χρόνο ρημάζει (εικ. 18). Η έκκληση για τη διάσωσή του που είχε υπογραφεί το 2006, κατά τη λήξη του 4ου Συνεδρίου για τον Πολιτισμό και την Ιστορία της Δράμας, δεν βρήκε ανταπόκριση.

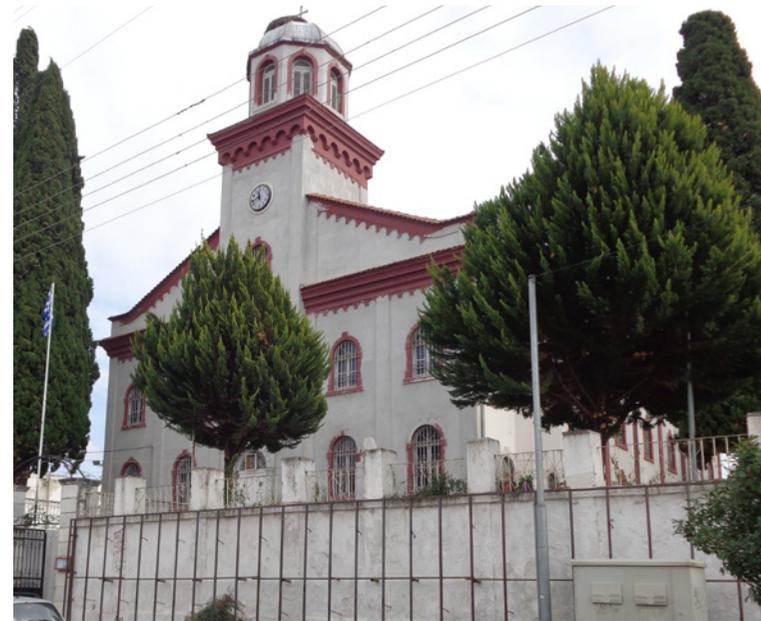
Εικ. 19. Εισόδια Θεοτόκου Χωριστής (Τσιατάλτζα).

Ο ναός της Χωριστής (εικ. 19) κτίστηκε στα 1907, με πρωτοβουλία του χαρισματικού και διορατικότερου τότε μπτροπολίτη Δράμας, του εθνομάρτυρα Χρυσσοστόμου. Αποτελεί μοναδικότητα για τη ναοδομία της περιοχής μας, καθώς παράλληλά του μπορούμε να βρούμε μόνο σε μεγάλα αστικά κέντρα του ελληνισμού κατά την εποχή εκείνη. Τον ναό ως προς τον τύπο θα τον χαρακτηρίζαμε κάπως απλουστευτικά τρίκλιτη ξυλόστεγη βασιλική. Η ιδιαιτερότητά του όμως δεν αφορά τόσο την τυπολογία του, όσο

την ιδιαίτερα επιμελημένη κατασκευή της ξυλόπηκτης και επενδεδυμένης με μπαγδατί οροφής, και κυρίως τα μορφολογικά του χαρακτηριστικά, καθώς θυμίζει σε πολλά ναούς της δυτικής χριστιανοσύνης (εικ. 20). Οι ιδιαιτερότητες του ναού εξηγούνται ίσως επαρκώς από το ότι δημιουργός του ήταν ο αυστριακός αρχιτέκτονας Κόνραντ φον Βίλας⁵⁸. Το τέμπλο του ναού, έργο του ταλιαδούρου Βελένη, προέρχεται από την παλαιότερη εκκλησία, χρονολογείται στα 1842-1844 και αποτελεί σημαντικό δείγμα της ξυλογλυπτικής των μέσων του 19ου αιώνα. Η ζωγραφική του ναού θα μπορούσε να στηρίξει ολόκληρο μάθημα μεταβυζαντινής ζωγραφικής, με ενυπόγραφες δημιουργίες του Κυριαζή και του Δν-
